Gestión del riesgo de desastres en los espacios urbanos de Jesús Nazareno, Ayacucho

ARTÍCULO ORIGINAL

Disaster risk management in the urban spaces of Jesús Nazareno, Ayacucho

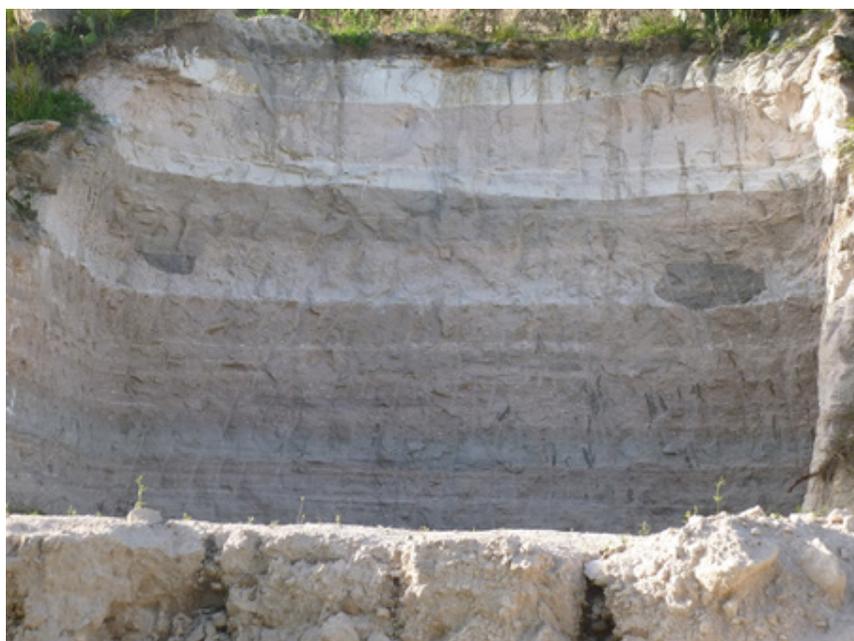
Figura 1. Corte vertical de los estratos geológicos de tobas cristalinas de arenisca y cenizas volcánicas.

en el corte geológico Wichcana (Figura 1); los suelos son de alta disponibilidad de ocurrencia de sismos y la licuación dependiendo de los suelos susceptibles a deformaciones en suelos arenosos, cenizas volcánicas llamados las tobas y rellenos sedimentarios.

Los estratos geológicos presentan nueve capas geológicas en un corte de perfil de un lote de terreno en la zona de *Wichcana*, se ubica entre las coordenadas geográficas: Latitud Sur 13° 13' 09" y Longitud Oeste 74° 21' 07"; UTM 584904.19 E y 8547357.26 N, 18L, a una altitud de 2,706 msnm muestran capas geológicas entre ellas capa orgánica de franco gravoso arenoso de tufácea-dacítica, estrato dacítica estas rocas se caracterizan por su textura porfirítica de matriz vítrea enriquecida en vidrio volcánicos de grano

fino a medio (2mm a 5mm) de color rosado, tufo volcánico de tipo esquirlas (*chards*) de la cenizas y polvo volcánico de composición dacitas y basálticas, arenisca blanca lava de tobas cristalinas, tufo volcánico y arcilla roja de cenizas basálticas andesíticas y tufo volcánico fragmentos de cuarzo blanco con abundantes vidrios de lava, la mayoría de las lavas son de mezcla de fracciones líticas vítrea o parecidos al vidrio, cristalina, textura de grano fino-medio con masas de cristales incluidas en una matriz de ceniza volcánica aparece en los estratos en una topografía de depresión geológica resultante de la fallas de desgarre siendo la fractura vertical de ordinario en mantos de corrimiento han formado naturalmente elevaciones de domos montañosos.

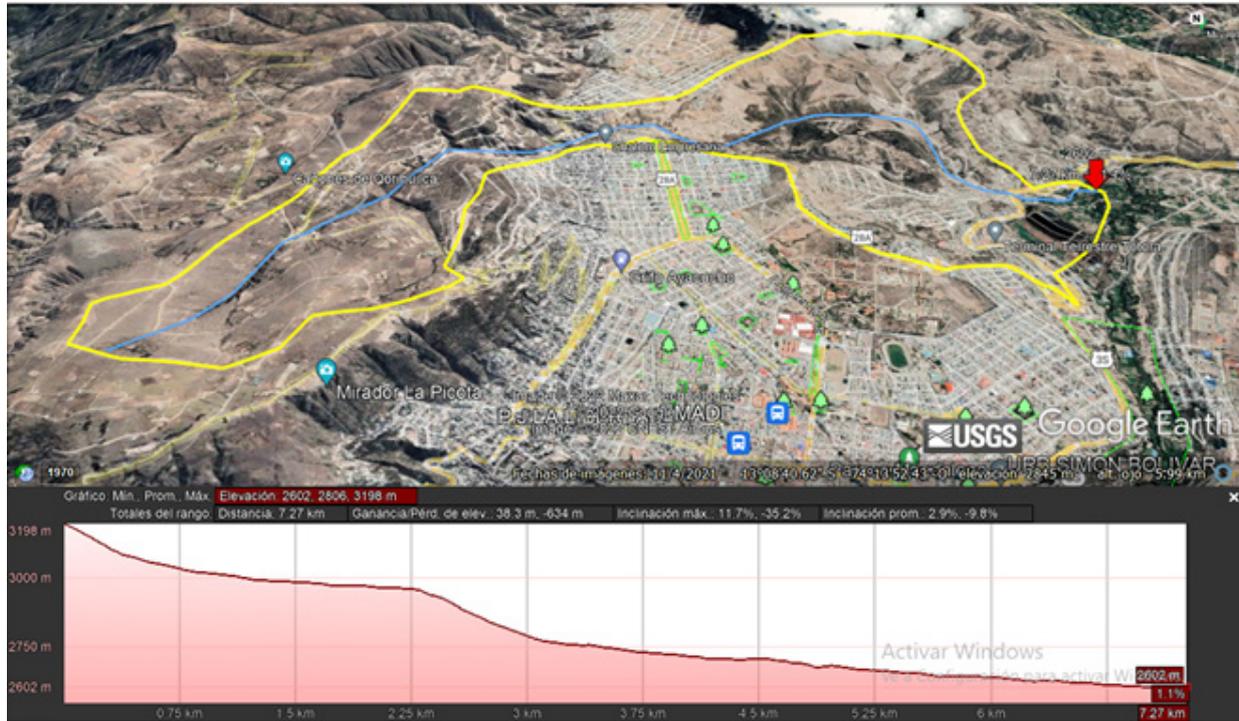
Figura 2. Morfometría de la minicuenca de la Quebrada Purakuti, Torowichcana, Puente y Totorá.

La morfometría son las medidas tomadas en base a la tecnología satelital imagen 2022 CNES Airbus de Google Earth Pro y de la carta nacional 1:100,000, Hoja 27 ñ Ayacucho, para analizar los peligros y vulnerabilidades de la minicuenca de Quebrada de *Purakuti* y *Wichccana*, es necesario recalcar “las alternativas digitales proporcionan un medio para examinar el territorio con gran detalle, con la aplicación informática mediante el ordenador, la topografía puede quedar reducida a una base de datos digital-SIG, que ofrecen una información relevante acerca de las *variables* y los *procesos hidrológicos*” (22), estos datos se ajustan a las medidas hechas en el terreno real que permite contrastar entre datos digitales y convencionales. La interpretación estructo-geomorfológico de las vistas satelitales y de las fotografías de campo han permitido el análisis de los morfo-elementos lineales del relieve para identificar las fallas geológicas, estas fallas de desgarre en la cuenca baja de la Quebrada de Purakuti y Wichccana esta falla geológica de desgarre “se deben a una fuerza comprensiva, esfuerzo principal por el medio es vertical y comprensiones laterales. Es lógico suponer que las fallas de dislocación pertenecen a una parte no flexible de la corteza terrestres, sus afloramientos están expuestos con gran intensidad a la meteorización y los depósitos aluviales” (23); el relieve inestable de la depresión de *Torowichccana* tiene una deformación irregular

La longitud del eje mayor de la cuenca de acuerdo a la tabla es 2.0 km lineales en la parte alta y en la parte baja 3.0 km lineales, es decir *es la máxima longitud que va desde el punto de la descarga de la cuenca al punto más bajo de la cuenca*; este parámetro permite comprender el escurrimiento superficial en una pendiente de 640 metros de altura desde la cabecera de la minicuenca hasta la desembocadura del río Alameda; en esta distancia de gradiente topográfico alargada su rango de longitud es < 11 kilómetros siendo el *cauce largo estrepitoso formado sobre la base de la falla de tipo desgarre de gran descarga fluvial y potencia hidrológica*.

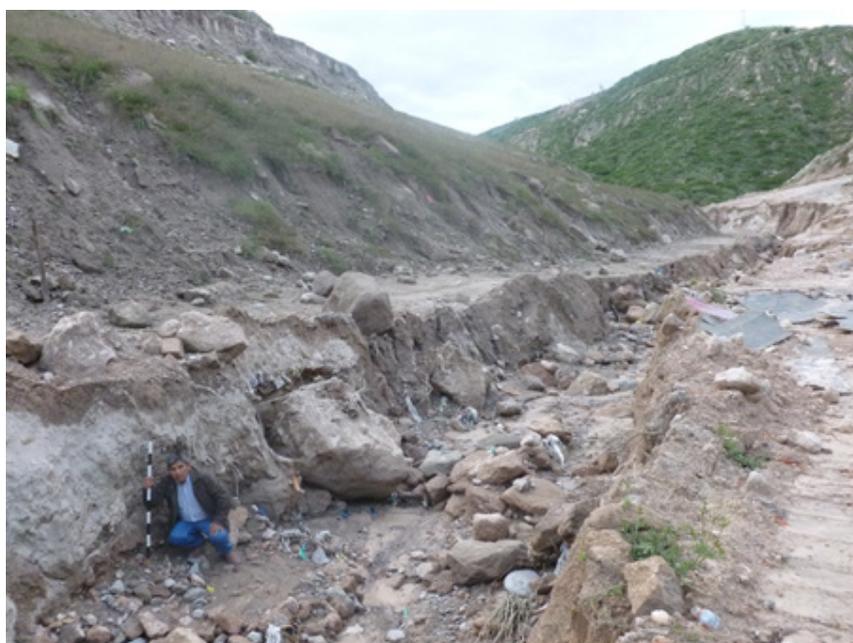
Figura 3. Nivel máximo de recarga de un 1.00 m de altura de caudal generando inundaciones y colmataciones en el sector Puente-Totora, 2022.

para el régimen pluviométrico, las lluvias intensas registradas de 24.4 mm/día (18/02/2022) y está relacionado con el caudal pluvial que discurren arrasando todo tipo de materiales y desmontes generando desastre en la cuenca baja de Purakuti, Wicchcana y Totorá (Figura 3).
